Rapport d'enquête sur la sécurité du transport aérien A1800150

COLLISION EN VOL

Cessna 150G, C-FGMZ (privé)
et
NLG Air Inc.
Piper PA-42 Cheyenne III, C-FCSL
Aéroport d'Ottawa/Carp (Ontario), 1,3 nm S
4 novembre 2018

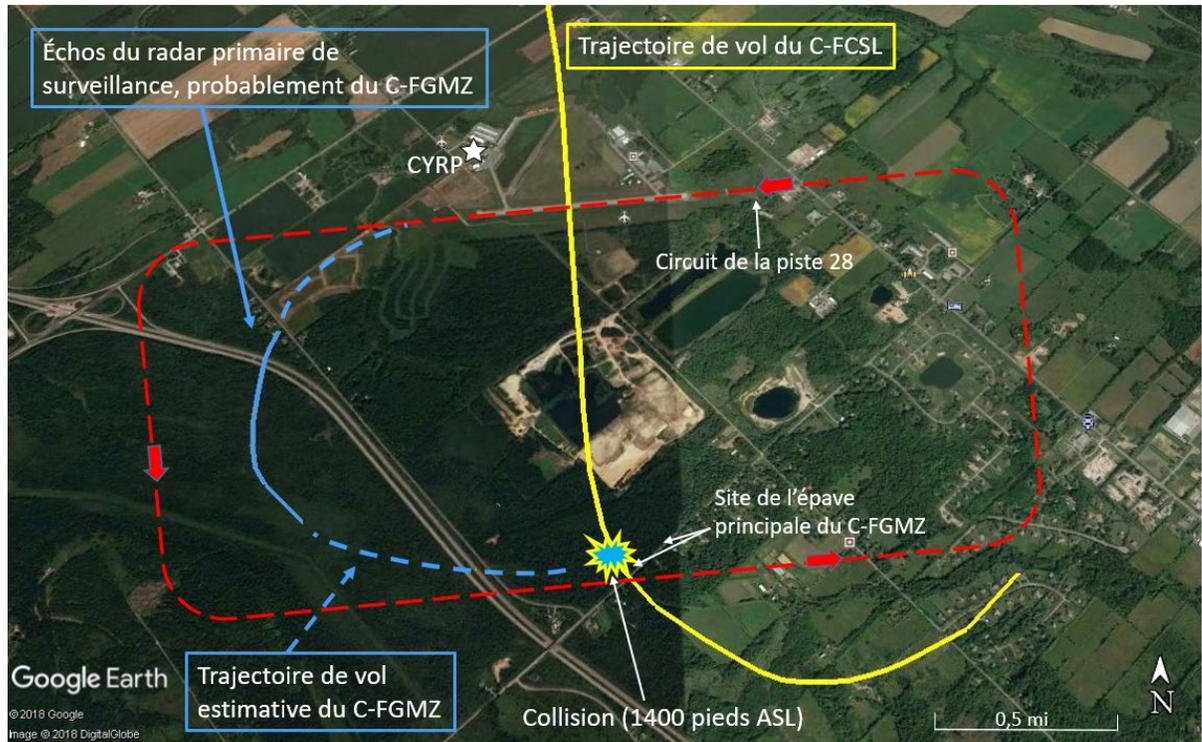
À 10 h 10, le Piper était en approche de l'aéroport à partir du nord. Il avait survolé la piste 10/28 à l'altitude de circuit pour entrer à mi-chemin de l'étape vent arrière du circuit pour atterrir sur la piste 28. C'est à ce moment que les 2 avions sont entrés en collision, à quelque 1400 pieds ASL et à environ 1,3 mille marin (nm) au sud de l'aéroport (figure 1). Le pilote du Piper n'a pas vu le Cessna alors qu'il survolait l'aéroport. L'enquête n'a pas permis de déterminer si le pilote du Cessna a vu le Piper et s'il a exécuté une manœuvre d'évitement avant la collision.

Figure 1. Trajectoires de vol du Piper (C-FCSL) et du Cessna (C-FGMZ). La section extérieure de l'aile gauche du C-FGMZ a été retrouvée à 635 pieds au sud-ouest du site de l'épave principale. (Source : Google Earth, avec annotations du BST)

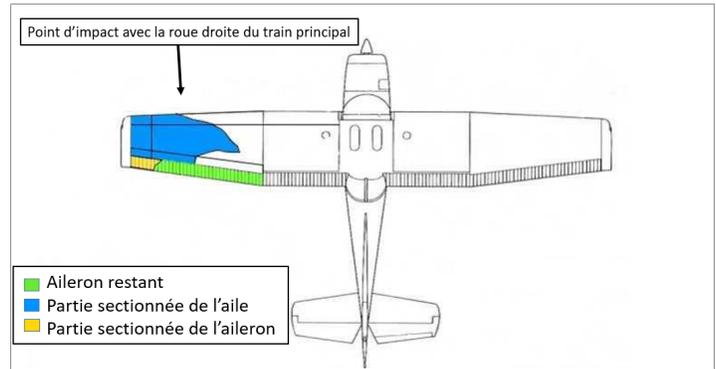
L'enquête a permis de déterminer qu'au moment de la collision, l'aile gauche du Cessna a percuté la roue du train d'atterrissage principal droit sorti du Piper à 5,75 pieds de la nervure d'aile extérieure gauche du Cessna. Les dommages attribuables au choc sur le bord d'attaque de l'aile indiquent que ce dernier a heurté la face extérieure de la roue du Piper, presque perpendiculairement à l'axe longitudinal du Piper.

Les dommages causés à la structure de l'aile ont entraîné la fragilisation et la séparation subséquente de la section extérieure de l'aile et de l'aileron (figure 2). L'avion était alors impossible à maîtriser et a rapidement amorcé un piqué prononcé avant de percuter le relief dans une assiette quasi verticale. L'avion a été détruit par la force de l'impact et l'incendie qui a suivi.

Figure 2. Dommages causés au Cessna en vol (Source : Cessna Aircraft Company, avec annotations du BST)
