## **RAPPORT D'ENQUÊTE SUR LA SÉCURITÉ DU TRANSPORT AÉRIEN A18P0031**

### **PERTE DE MAÎTRISE ET COLLISION AVEC LE RELIEF**

Island Express Air Inc.  
Beechcraft King Air B100 (C-GIAE)  
Aéroport d'Abbotsford (Colombie-Britannique)  
23 février 2018

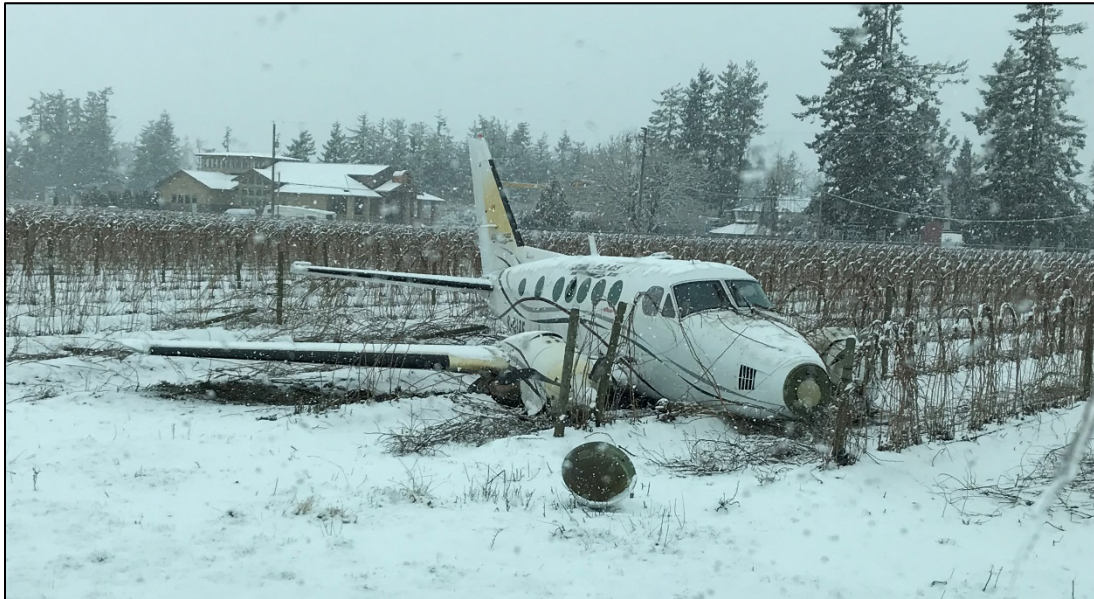
était recouvert d'environ 3 cm de neige. Après la collision initiale avec le relief, l'aéronef a glissé sur le sol et la voie de circulation C sur une distance d'environ 760 pieds, puis s'est immobilisé dans un champ de framboises situé à environ 800 pieds à la gauche de l'axe de la piste et à environ 7500 pieds du seuil de la piste (figure 1). Pendant la séquence d'impact, l'aile gauche s'est rompue tout juste à l'extérieur de la nacelle moteur gauche.

Figure 1. Aéronef en cause dans l'événement à l'étude, à l'endroit où il s'est immobilisé (source : Transports Canada)

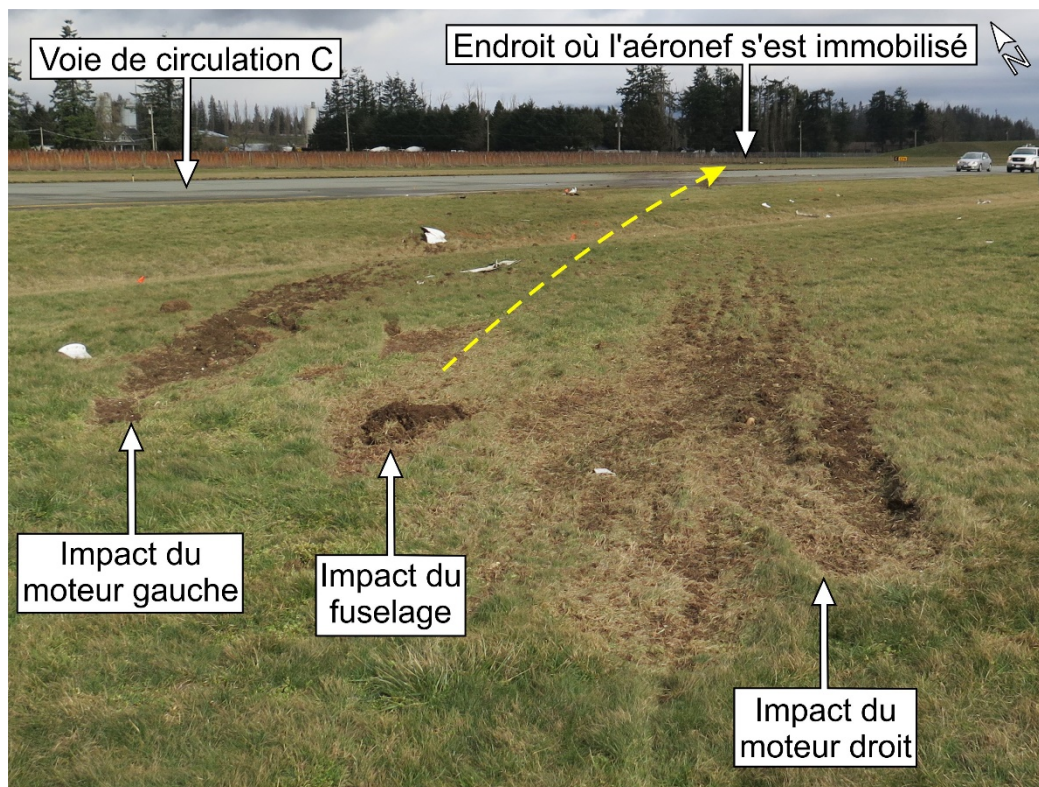
L'examen du point initial de collision avec le relief a permis de déceler 3 marques distinctes au sol (figure 2). Il y avait 2 longues marques au sol correspondant à l'impact du dessous des nacelles moteurs de chaque côté d'une marque correspondant à l'impact du dessous du fuselage. La profondeur maximale de cette dernière marque a été estimée à plus de 1 pouce (2,5 centimètres). L'écrasement du dessous du fuselage et des nacelles des moteurs et l'absence de signes de contact entre le saumon de l'aile droite et le sol indiquent que l'aéronef volait presque à l'horizontale lorsqu'il a heurté le sol. Les marques de cisaillement vertical de chaque côté du fuselage témoignent de la grande force d'impact vers le haut transmise par les longerons d'aile lorsque les nacelles moteurs ont heurté le sol.

Le Laboratoire d'ingénierie du BST a effectué des calculs de performance qui lui ont permis d'estimer à au moins 20 pi/s la vitesse de descente de l'aéronef au moment de l'écrasement (c.-à-d. au début de la séquence d'impact).

Figure 2. Point de collision initial avec le sol et direction de l'aéronef (photo prise le 27 février 2018; source : BST)

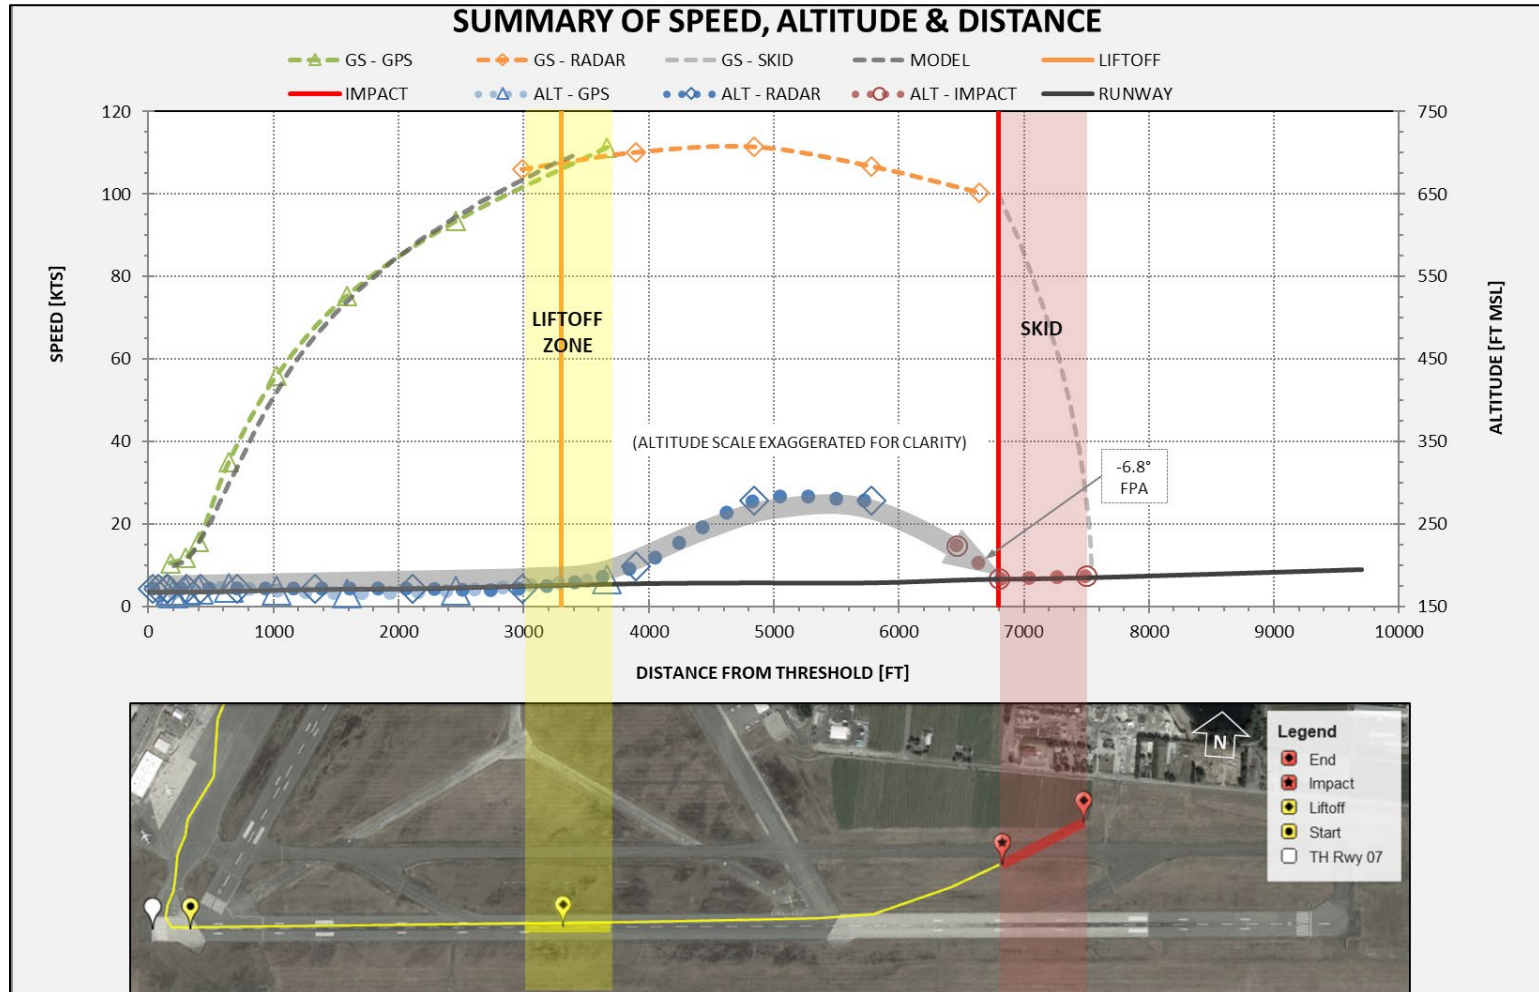
**Annexe C – Reconstitution de la trajectoire de l’aéronef en cause dans l’événement à l’étude [anglais seulement]**

Remarque : La courbe « Model » correspond aux performances prévues au décollage en fonction du manuel de vol de l’aéronef, du chargement de l’aéronef et des conditions environnementales. (Source : BST)

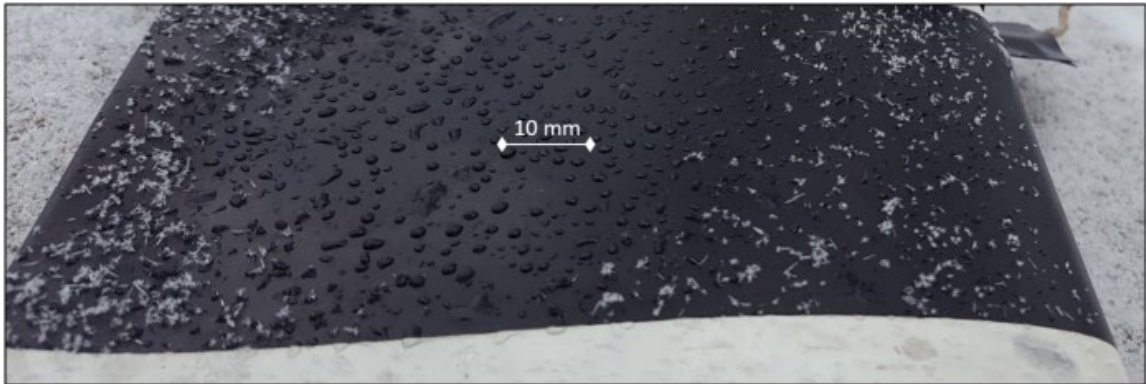
Figure D1. Essai de refroidissement montrant des flocons fondus et des cristaux de glace

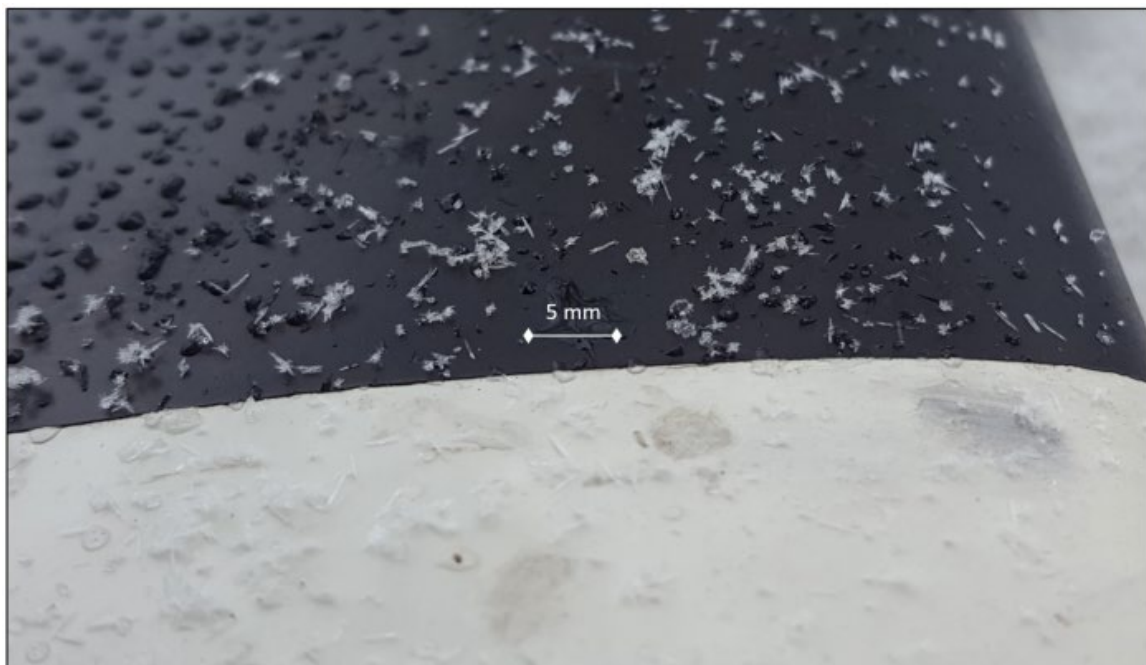
Figure D2. Essai de refroidissement (vue rapprochée)

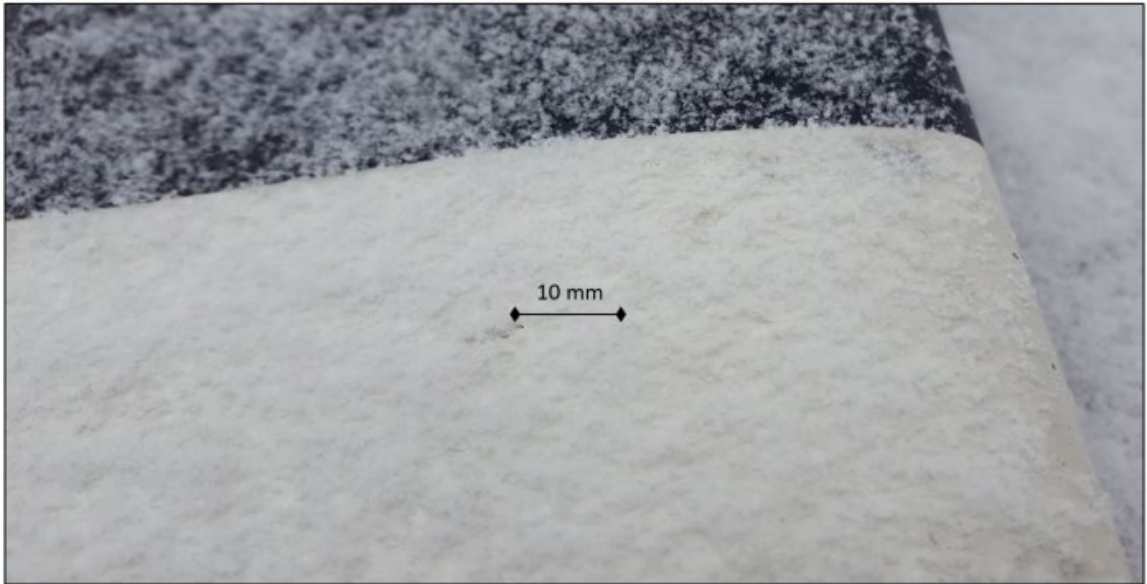
Figure D3. Essai de refroidissement après des chutes de neige supplémentaires

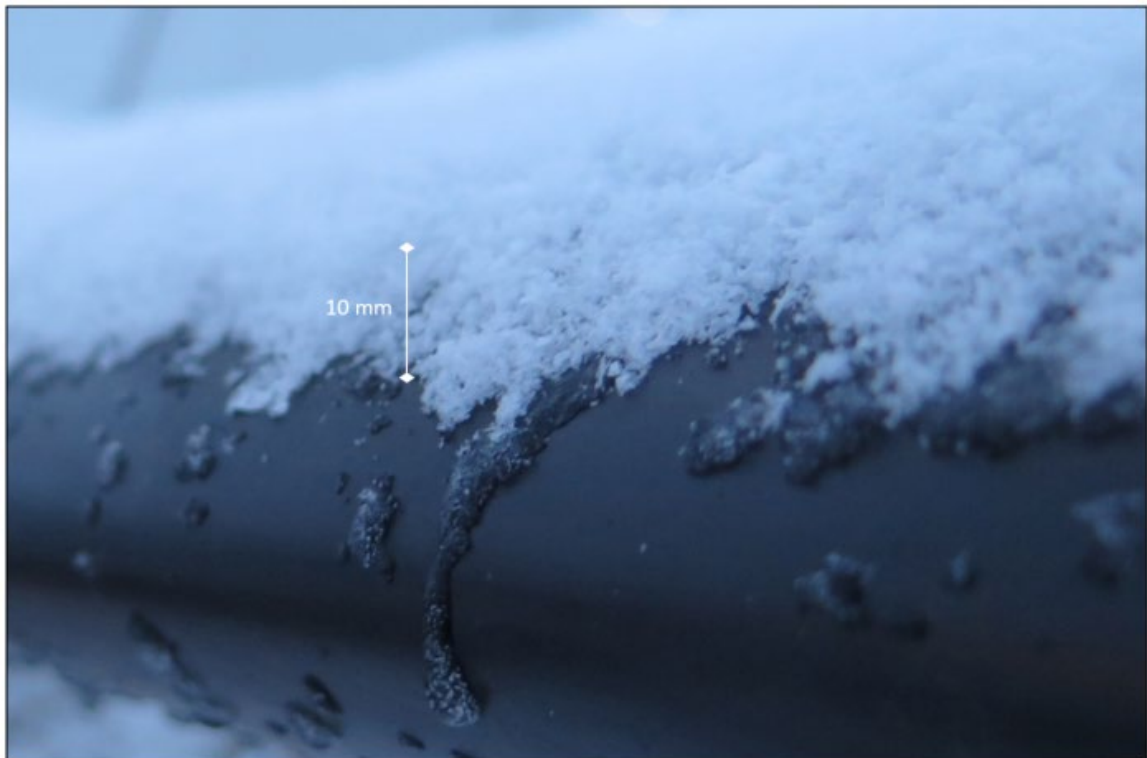
de précipitations existante. La surface maintenant recouverte de 4 à 5 mm de neige mouillée était très irrégulière et a entraîné une importante dégradation des caractéristiques aérodynamiques de l'aéronef.

Figure D4. Épave de l'aéronef en cause montrant le phénomène de fonte et regel environ 8 heures après l'événement à l'étude
