Rapport d'enquête sur la sécurité du transport aérien A19C0016

IMPACT SANS PERTE DE CONTRÔLE

Amik Aviation Ltd.

Cessna 208B Caravan, C-FAFV

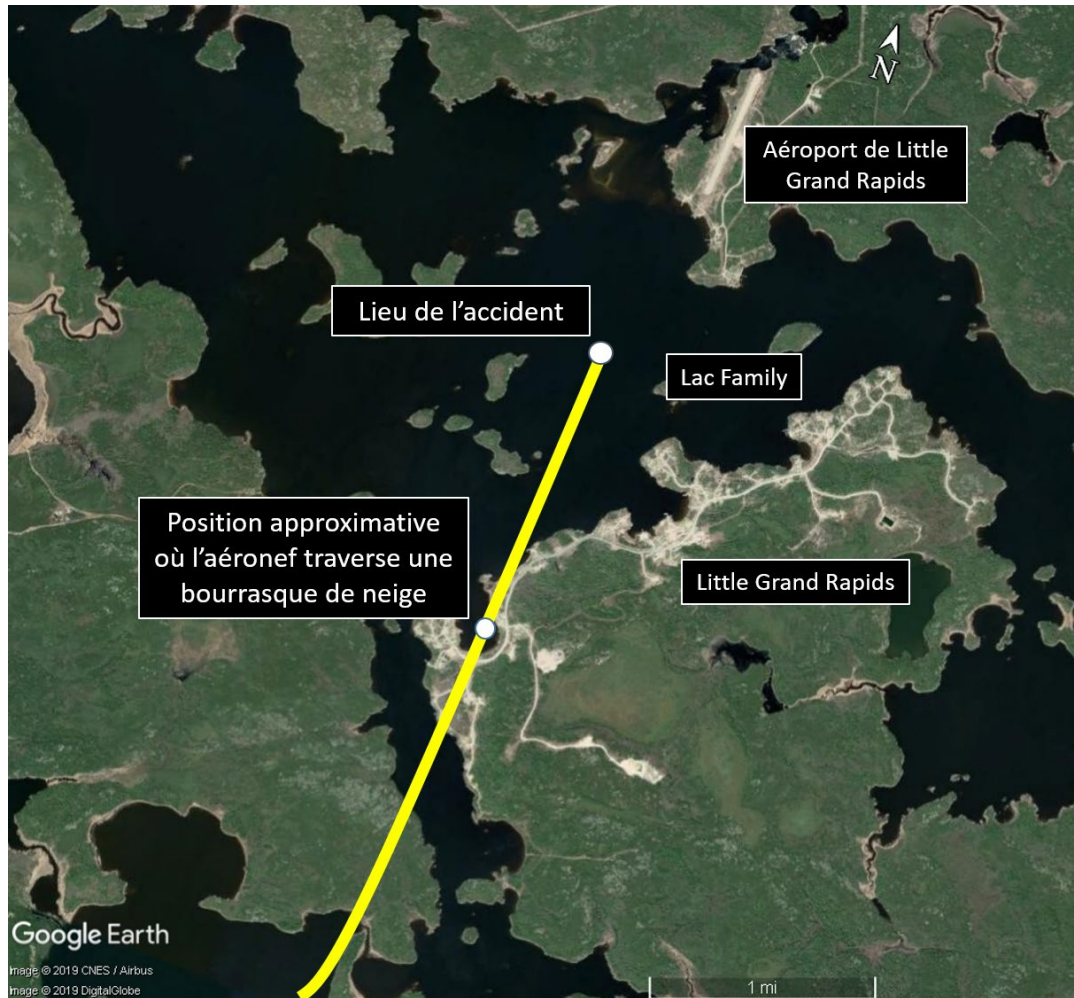
L'avion approchait de CZGR depuis le sud, et le pilote avait les environs de l'aéroport en vue lorsqu'il a manœuvré l'avion pour se placer dans un segment d'approche finale de 3 nm et descendre vers la piste 36. Lorsque l'avion se trouvait à environ 1,75 nm du seuil de la piste 36, il a traversé une autre bourrasque de neige qui a réduit la visibilité en vol à moins de 1 nm. L'avion a poursuivi sa descente par visibilité réduite en survolant la surface glacée couverte de neige du lac Family.

Vers 14 h 14, le pilote a décidé de remettre les gaz; toutefois, au moment où il augmentait la puissance, l'avion a percuté la surface glacée du lac Family, à 0,75 nm du seuil de la piste 36 (figure 1). L'avion est demeuré à l'horizontale et a glissé sur la surface avant de s'immobiliser dans la neige. Le

Figure 1. Trajectoire de vol approximative de l'avion en cause dans l'événement à l'étude (Source : Google Earth, avec annotations du BST)

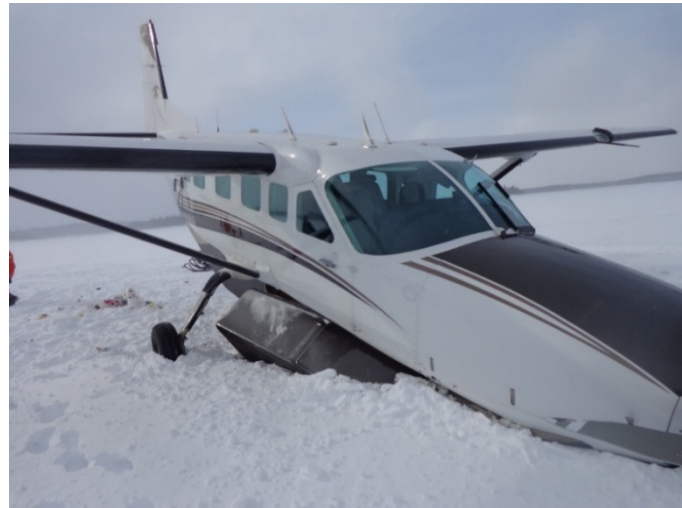
Le fuselage, le train d'atterrissage, l'hélice et le moteur de l'avion ont été endommagés (figure 2).

Les dommages à l'hélice indiquent que le moteur tournait à régime élevé lorsque l'avion a percuté la surface gelée et enneigée du lac. Le plancher à l'avant de la cabine a été plissé par la force d'impact transmise par la contrefiche de verrouillage du train d'atterrissage avant. Les supports du moteur ont été légèrement déformés.

Figure 2. Épave de l'avion en cause dans l'événement à l'étude (Source : Gendarmerie royale du Canada)
