RAPPORT D'ENQUÊTE SUR LA SÉCURITÉ DU TRANSPORT AÉRIEN A17O0264

COLLISION AVEC LE RELIEF

Hydro One Networks Inc.
Airbus Helicopters AS 350 B2 (hélicoptère), C-GOHS
Tweed (Ontario), 8 NM NNE
14 décembre 2017

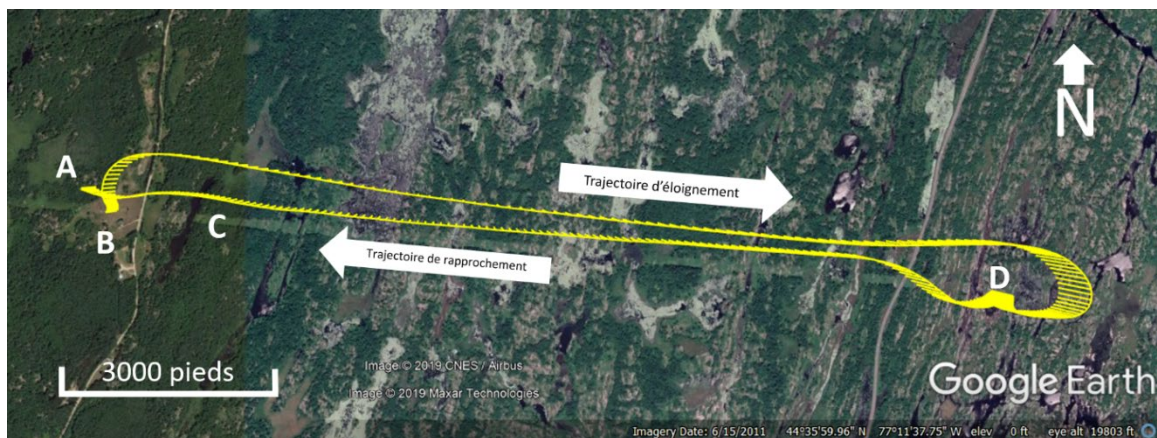
Figure 1. Trajectoire de vol de l'hélicoptère à l'étude (Source : Google Earth, avec annotations du BST)

À environ 75 pieds AGL, le rotor de queue, la boîte de transmission arrière et le plan fixe vertical se sont séparés de la poutre de queue. Le pilote a perdu la maîtrise de l'hélicoptère, qui a pris de l'altitude avant de pivoter rapidement vers la gauche et d'amorcer une descente rapide. À 11 h 46 min 42 s, l'hélicoptère a percuté les arbres avoisinants, puis le sol, à environ 400 pieds au nord-ouest du site d'atterrissage prévu (figure 1). Les 3 passagers ont été séparés de l'hélicoptère avant l'impact et ont été mortellement blessés. Le pilote a lui aussi été mortellement blessé.

- A Lieu de l'accident
- B Zone de rassemblement
- C Sac canvas
- D Pylône de transmission

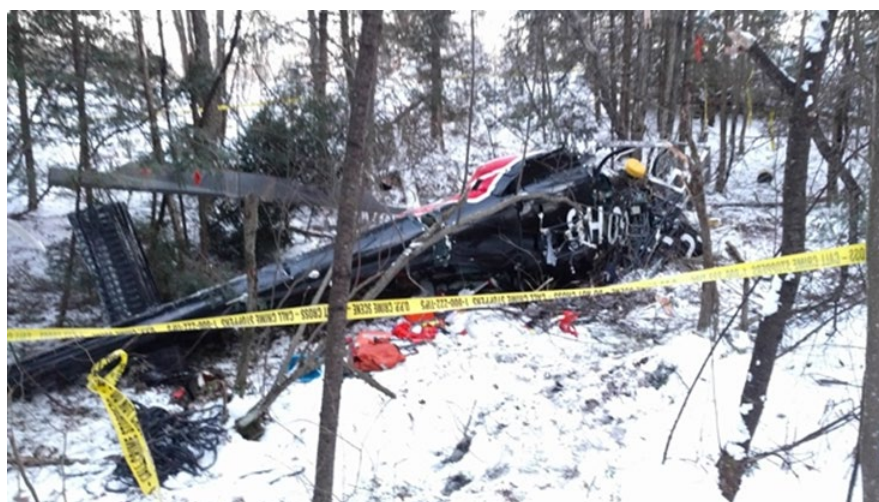
Figure 2. Site principal de l'écrasement (Source : BST)

L'hélicoptère est devenu impossible à maîtriser après la séparation du rotor de queue et du plan fixe vertical; durant sa descente rapide et incontrôlée, il a percuté des arbres avoisinants, puis le relief. L'hélicoptère a été détruit durant l'accident (figure 2).

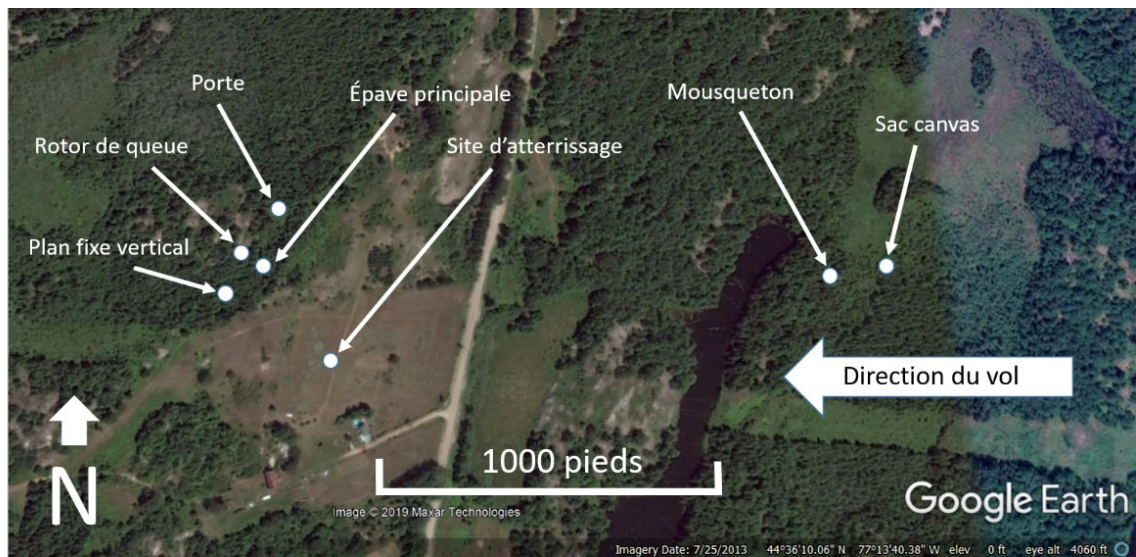
Figure 4. Site de l'écrasement (Source : Google Earth, avec annotations du BST)

L'hélicoptère s'est écrasé dans une zone boisée à environ 400 pieds au nord-ouest du site d'atterrissage prévu (figure 4). La boîte de transmission arrière a été retrouvée à 67 pieds au nord-nord-ouest du site principal de l'écrasement. Les pales de rotor étaient toujours sur l'hélicoptère. Le plan fixe vertical a été retrouvé à 144 pieds au sud-ouest du site principal de l'écrasement, l'extrémité de la poutre de queue toujours en place.

Un mousqueton brisé attaché à un morceau de sac canvas a été retrouvé à environ 1900 pieds à l'est du lieu de l'accident. Le reste du sac a été retrouvé à environ 310 pieds plus à l'est.

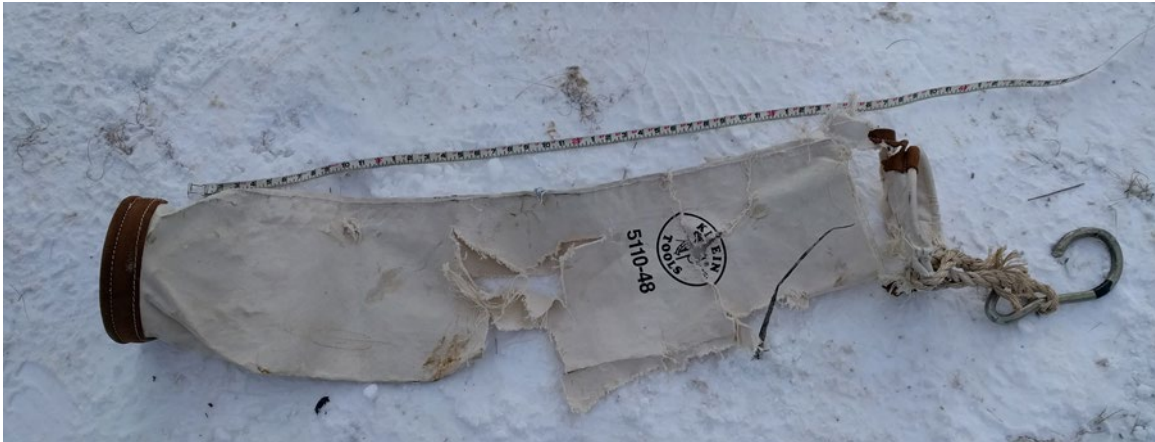
Figure 2. Sac canvas sur les lieux de l'accident (Source : BST)

Le sac canvas est un sac de toile légère en forme de tube, d'une longueur de 43 pouces, qui servait à transporter du matériel pour l'entretien des lignes. Le fond du sac était en plastique noir, et les rebords du bas et du haut étaient renforcés de cuir (figure 5). Le haut du sac comportait 2 boucles en corde de type polypropylène fixées de part et d'autre du sac en guise de poignées. L'une des boucles s'était détachée du sac et manquait.

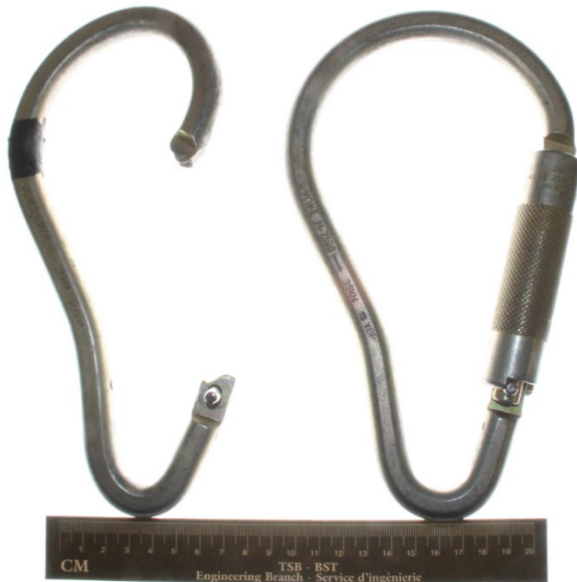
Figure 3. Vue du mousqueton en cause dans l'événement (à gauche) et d'un modèle type (à droite) (Source : BST)

Un gros mousqueton d'environ 8,5 pouces de long, servant à transporter de lourdes charges, était attaché aux poignées en corde du sac. Seul le corps du mousqueton était toujours présent; sa partie supérieure était déformée, et le doigt articulé muni d'une bague de sécurité vissable s'était séparé et manquait (figure 6).

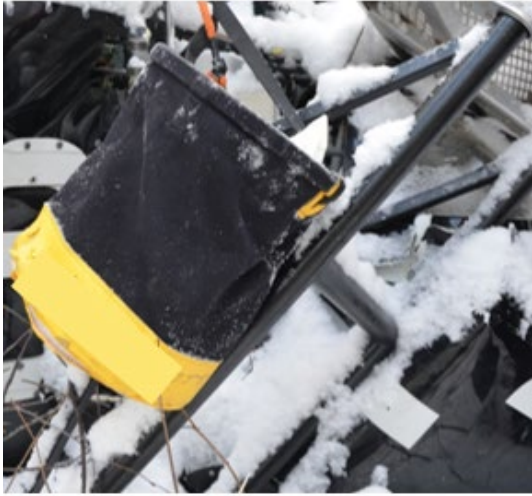
Figure 4. Sac à outils fixé à la rampe du Air Stair (Source : BST)

Deux sacs à outils ont été retrouvés sur les lieux de l'accident. L'un était fixé à la rampe du Air Stair au moyen d'un grand mousqueton (figure 7) et était intact. L'autre était lourdement endommagé et se trouvait parmi les débris sur les lieux de l'accident (figure 8). Ce sac a été arraché de son mousqueton, lequel était toujours fixé à la rampe du Air Stair.

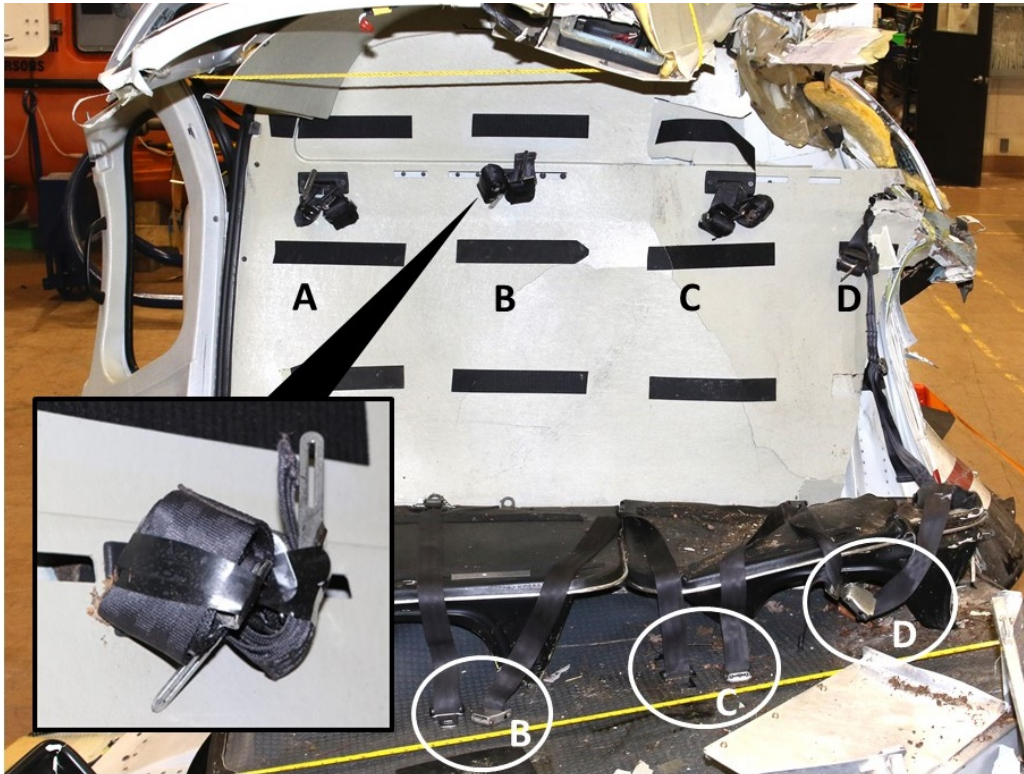
Figure 7. Le système de ceintures de sécurité sur la banquette arrière de l'hélicoptère à l'étude, avec une image insérée montrant une ceinture-baudrier enroulée et retenue avec du ruban (Source : BST)

Après l'accident, l'ensemble du système de ceintures de sécurité de la banquette arrière (figure 10) a été examiné au Laboratoire d'ingénierie du BST à Ottawa (Ontario). On a noté les faits suivants :

- La ceinture sous-abdominale du siège A avait été retirée par Hydro One pour des motifs opérationnels.
- Les sangles, boucles et loquets des 3 autres ceintures sous-abdominales (sièges B, C et D) étaient en bon état.
- Les ceintures sous-abdominales des sièges B et C étaient détachées et étirées à leur pleine longueur.
- La ceinture sous-abdominale du siège D était bouclée et étirée à environ 80 % de sa pleine longueur.
- Aucun signe ne laissait croire que les boucles des ceintures sous-abdominales des sièges B et C avaient été ouvertes de force.
- La ceinture-baudrier de chaque siège était enroulée et fixée avec du ruban isolant noir en position rétractée. Elles étaient donc inaccessibles.
