Rapport d'enquête sur la sécurité du transport aérien A19C0053

COLLISION AVEC LE RELIEF

Piper PA-12S Super Cruiser, C-FYDN (privé)
Lac Domain (Ontario)
28 mai 2019

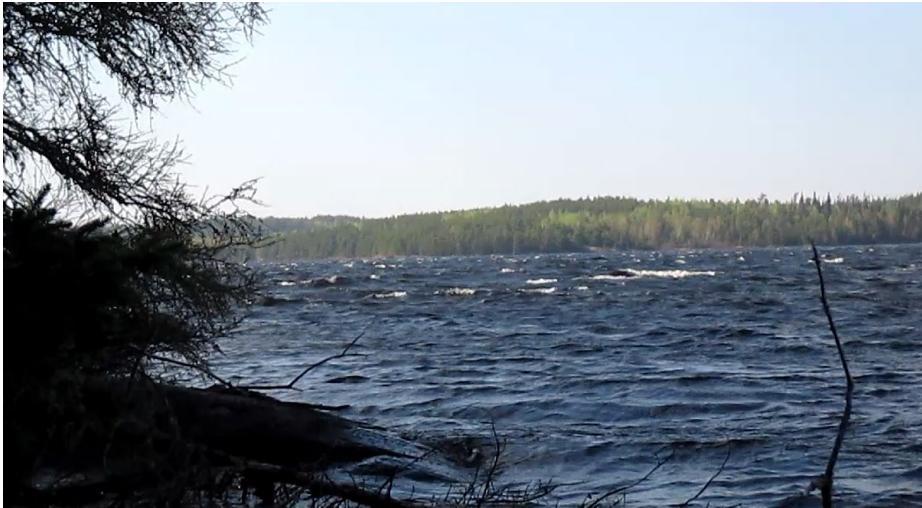
Figure 2. Eau agitée sur le lac Optic à 17 h 11 (Source : tierce partie, avec permission)

En poursuivant leur trajet autour de la berge du lac Optic, les canoteurs ont dû composer avec des conditions de canotage difficiles en raison de forts vents du sud-ouest et de grosses vagues (figure 2).

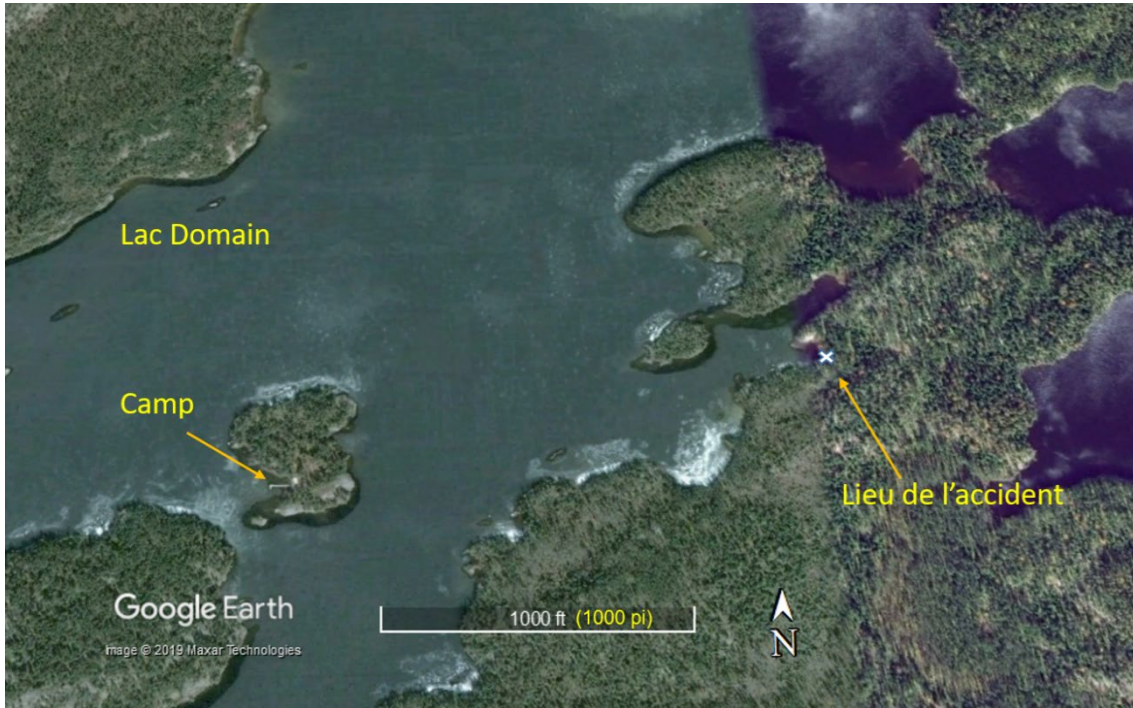
Figure 3. Lieu de l'accident (Source : Google Earth, avec annotations du BST)

L'avion a percuté des arbres et le relief sur la berge du lac Domain (figure 3) en direction sud-est, dans une assiette en piqué d'environ 30°. L'avion a percuté des arbres, puis un rocher de granite à une altitude topographique d'environ 1394 pieds ASL.

Avant de percuter le rocher de granite, l'hélice a sectionné un arbre, ce qui indique que l'hélice tournait et que le moteur produisait une puissance élevée au moment de l'impact. Aucune traînée n'a été laissée par l'épave.
