Rapport d'enquête sur la sécurité du transport aérien A19W0063

PERTE DE MAÎTRISE ET COLLISION AVEC LE RELIEF APRÈS LE DÉCOLLAGE

Cessna 170B (N4512C)

Aéroport international Erik Nielsen de Whitehorse (Yukon)

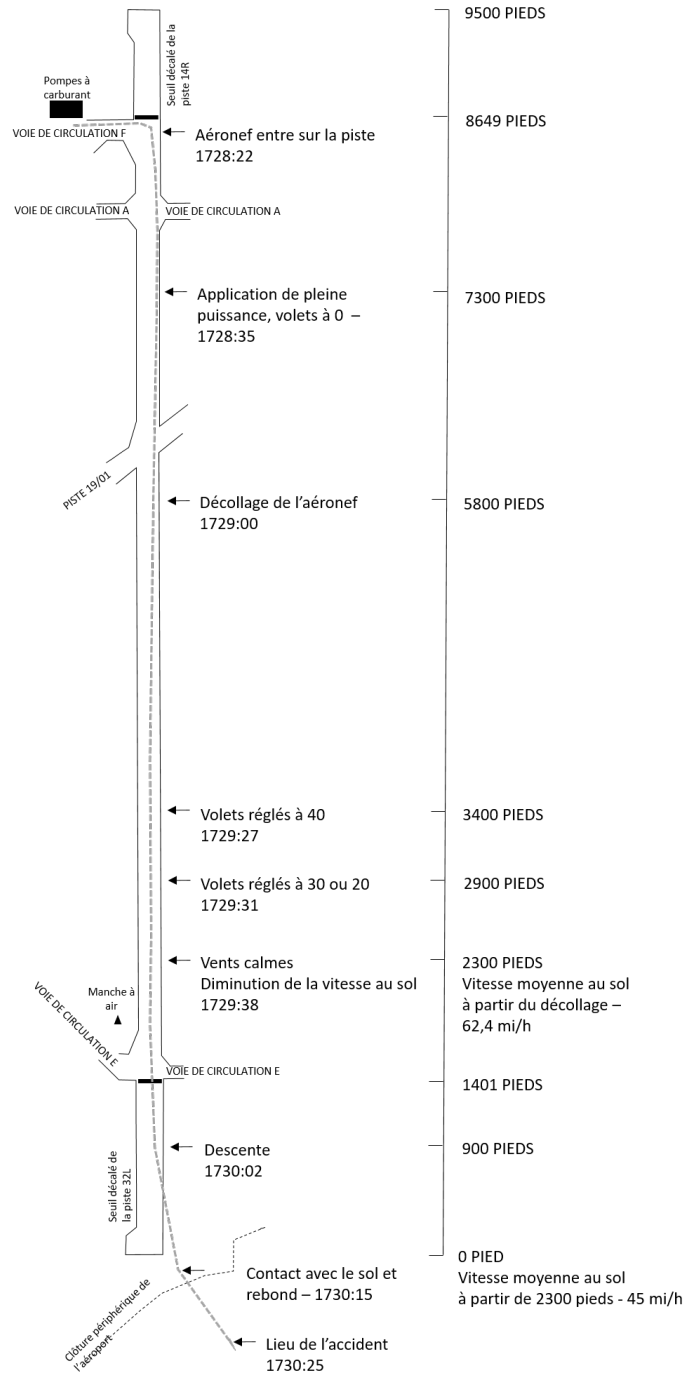
Figure 1. Diagramme illustrant le vol à l'étude (Source : BST)

Vers 17 h 20², une fois l'avion avitaillé et le plan de vol déposé, le second pilote, qui était le pilote aux commandes et occupait le siège de gauche, a roulé au sol sur la voie de circulation F jusqu'à la piste 14R (figure 1).

Après avoir engagé l'avion sur la piste 14R depuis la voie de circulation F, le pilote aux commandes a roulé sur la piste³ en positionnant l'avion tout contre le côté gauche de la piste, à environ 2200 pieds de son seuil. Il a ensuite manœuvré l'avion en diagonale vers le côté droit de la piste afin d'effectuer une course au décollage davantage dans le vent.

À 17 h 28, lorsque l'avion a été autorisé à décoller, les vents soufflaient toujours du 210 °M à 15 nœuds, avec rafales à 20 nœuds. Le pilote aux commandes a amorcé la course au décollage à 7300 pieds de l'extrémité de la piste.

L'avion a pris son envol à 5800 pieds de l'extrémité de la piste. Le pilote aux commandes a placé l'avion dans une assiette inclinée à droite qu'il a plus ou moins maintenue durant tout le décollage, et l'avion a lentement pris de l'altitude.

À 900 pieds de l'extrémité de la piste, après être monté à quelque 50 pieds au-dessus de la surface de la piste, l'avion a amorcé une descente intempestive.

À 17 h 30 min 15 s, alors que l'avion se trouvait à environ 150 pieds au-delà de l'extrémité de la piste, il a percuté le relief près de la route périphérique et a bondi pour franchir la clôture de l'aéroport, au-delà de laquelle se trouve un dénivelé de 120 pieds. Au moment où l'avion se trouvait juste au-delà de la clôture, le klaxon de l'avertisseur de décrochage a retenti. L'avion a décroché, et l'aile gauche s'est affaissée. S'en est suivi un très bref rétablissement, et le klaxon de l'avertisseur de décrochage s'est tu; toutefois, un décrochage secondaire s'est aussitôt produit. L'avion a roulé subitement vers la droite, et il y a eu perte de maîtrise de l'avion.
