RAPPORT D'ENQUÊTE SUR LA SÉCURITÉ DU TRANSPORT AÉRIEN A19P0002

PERTE D'ESPACEMENT

NAV CANADA

3 janvier 2019

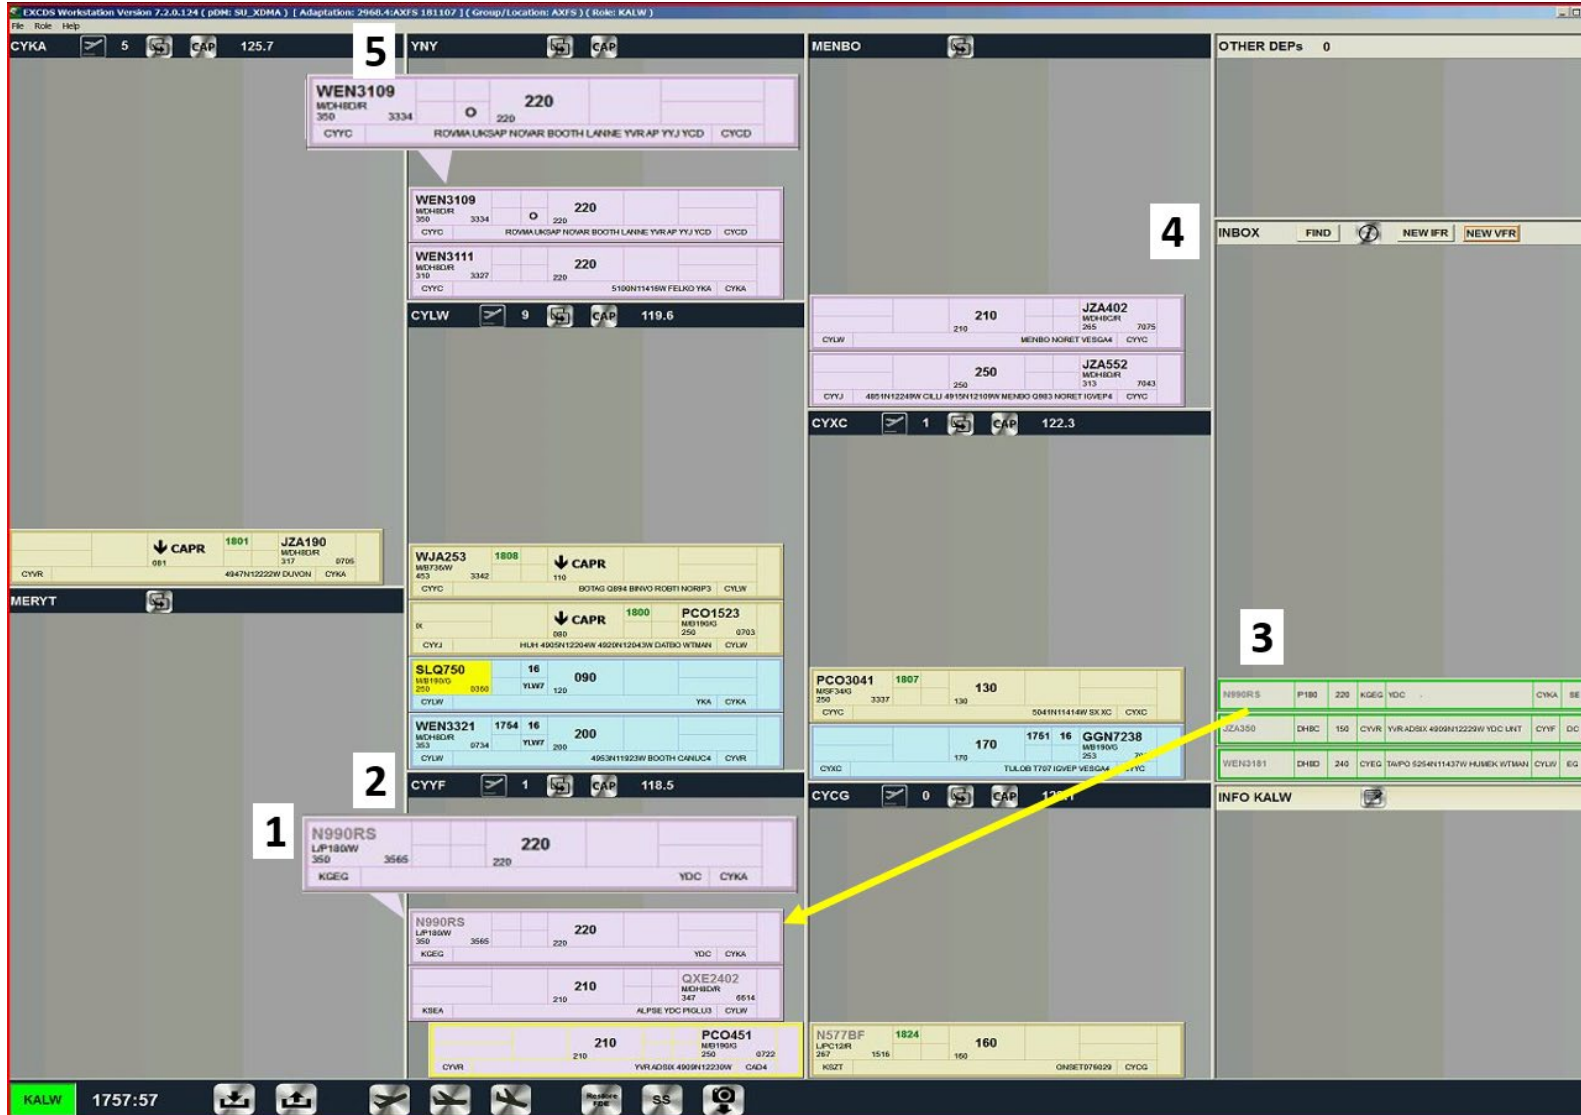
À 9 h 57 min 57 s, le contrôleur du secteur KALW a déplacé la FDE du Piaggio du panneau INBOX au panneau actif pour l'aéroport de Penticton (CYYF) à l'écran EXCDS, puisqu'après être entré dans l'espace aérien du secteur KALW, le Piaggio allait entrer d'abord dans l'espace aérien de CYYF (figure 2).

Figure 2. Capture d'écran du système d'affichage amélioré du contrôleur du secteur KALW à 9 h 57 min 57 s (17 h 57 min 57 s, temps universel coordonné) montrant les positions des entrées de données de vol du Piaggio et du Q400 (Source : NAV CANADA, avec annotations du BST)

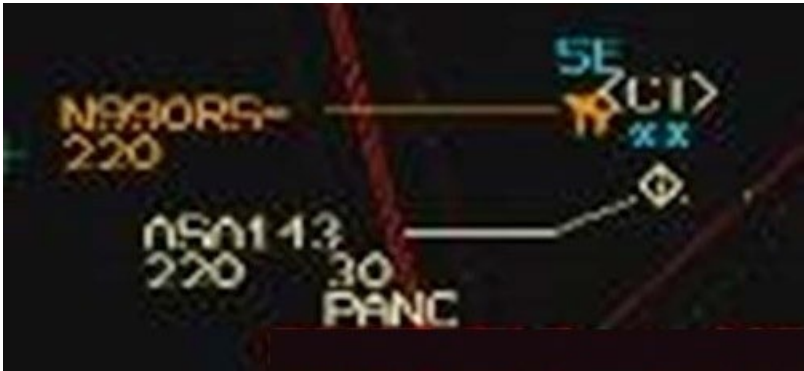
À 10 h, la cible radar du Piaggio est apparue sur le CSiT. À 10 h 14 s, le contrôleur du secteur KALW a remarqué un problème avec la cible radar : le Piaggio affichait en fait 2 cibles radar. L'une d'elles affichait le vol Air Alaska 143 (ASA143) en route vers l'aéroport international Ted Stevens d'Anchorage (PANC) (Alaska, États-Unis), et l'autre affichait N990RS, soit l'immatriculation du Piaggio. La cible radar correcte était celle qui affichait ASA143; cette cible montrait une erreur de disparité CAATS¹⁰, indiquée par la mention <CT> (figure 3).

Figure 3. Gros plan de l'affichage de situation du Système canadien automatisé de la circulation aérienne montrant le Piaggio représenté par 2 cibles radar (Source : NAV CANADA)

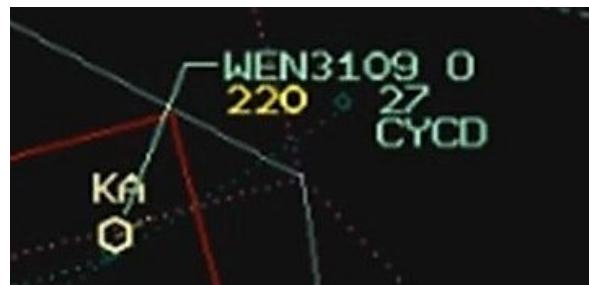
Figure 7. Gros plan de l'affichage de situation du Système canadien automatisé de la circulation aérienne montrant la cible en corrélation du Q400 (WEN3109) (Source : NAV CANADA, avec annotations du BST)

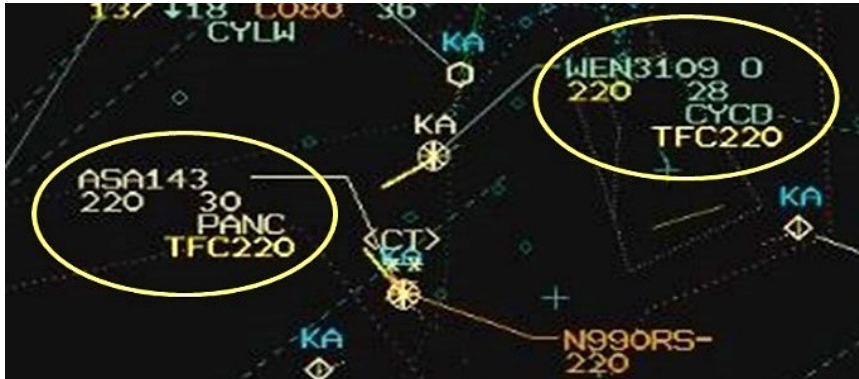
L'alerte de conflit émet une alerte de conflit prévu - trafic (TFC) au contrôleur lorsque le RDPSR prédit un conflit entre aéronefs qui sont à 2 minutes de vol l'un de l'autre. Une alerte TFC comprend l'altitude à laquelle volent les aéronefs convergents. Dans la figure 9, l'alerte « TFC220 » indique que le système prédit un conflit entre le Q400 et le Piaggio, et qu'ils volent tous les 2 au FL 220.

Figure 9. Gros plan de l'affichage de situation du Système canadien automatisé de la circulation aérienne montrant une alerte TFC220 pour le Piaggio (indiqué par ASA143) et le Q400 (WEN3109) (Source : NAV CANADA, avec annotations du BST)
