Rapport d'enquête sur la sécurité du transport aérien A19P0176

PERTE DE MAÎTRISE ET COLLISION AVEC LE RELIEF

Piper Aerostar PA-60-602P, C-FQYW
Immatriculation privée
Île Gabriola (Colombie-Britannique)
10 décembre 2019

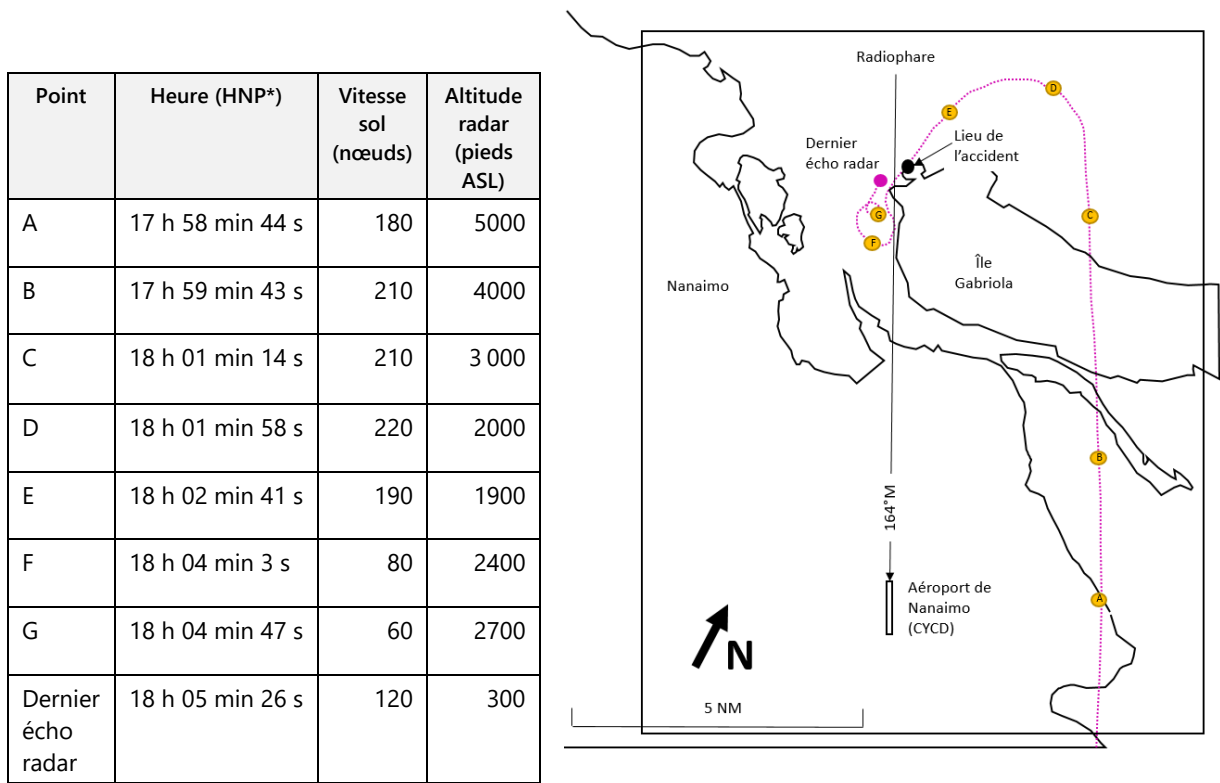
À 18 h 04 min 47 s, l'aéronef a atteint une altitude de 2700 pieds ASL et une vitesse sol de 60 nœuds. L'aéronef a poursuivi son virage à droite et a commencé à perdre de l'altitude. Le contrôleur a donné l'instruction au pilote de prendre de l'altitude s'il était en mesure de le faire; toutefois, le pilote n'a pas accusé réception de l'instruction. Le dernier écho radar encodé pour l'aéronef était à 18 h 05 min 26 s, alors que l'aéronef se trouvait à 300 pieds ASL et voyageait à une vitesse sol de 120 nœuds (figure 1).

Figure 1. Trajectoire de vol de l'aéronef à l'étude en fonction des données radar (Source : BST)

*HNP signifie « heure normale du Pacifique ».
