Rapport d'enquête sur la sécurité du transport aérien A20Q0023

COLLISION AVEC DES CÂBLES

Cessna 150M, C-GYEV
Immatriculation privée
Les Cèdres (Québec)
17 février 2020

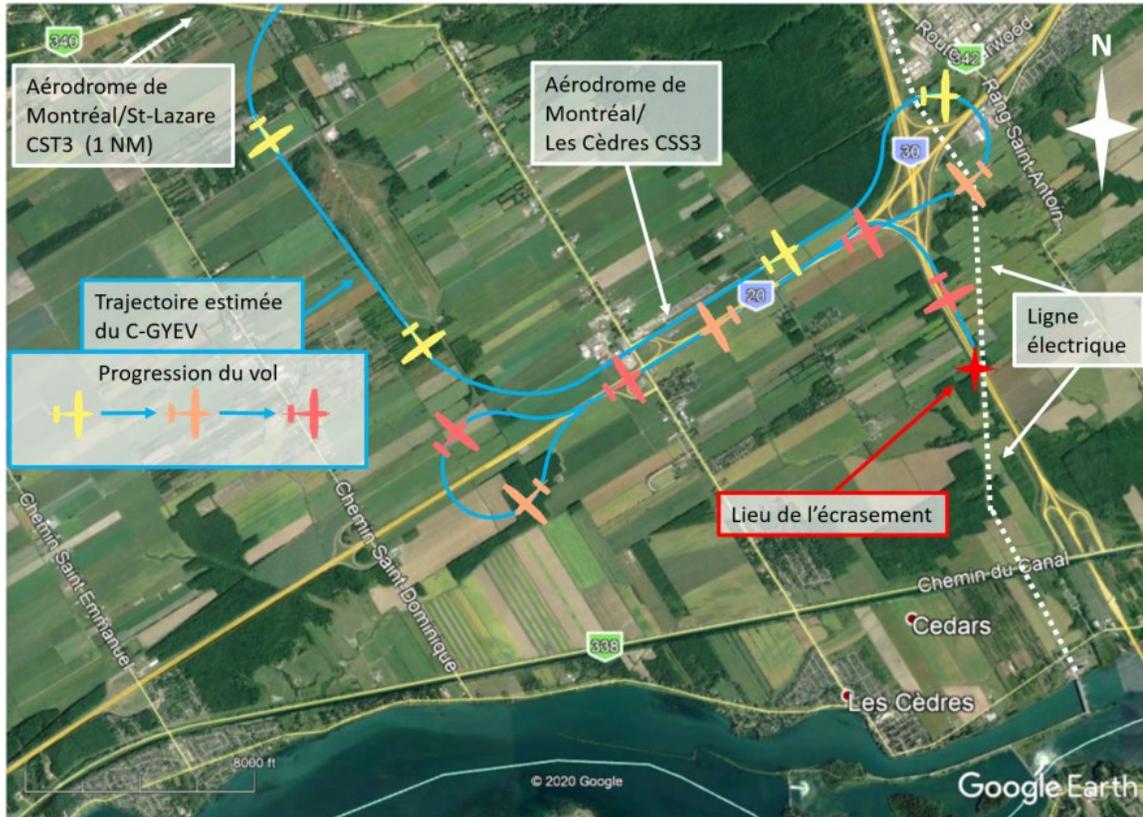
Vers 18 h 27¹ le 17 février 2020, un aéronef sous immatriculation privée Cessna 150M (immatriculation C-GYEV, numéro de série 15078827), avec à son bord un passager, assis dans le siège de droite, et le pilote, assis dans le siège de gauche, a décollé de l'aérodrome de Montréal/St-Lazare (CST3) (Québec) pour un vol de nuit effectué selon les règles de vol à vue (VFR). Vers 18 h 30, l'aéronef a effectué une approche sur la piste 07 à l'aérodrome de Montréal/Les Cèdres (CSS3) (Québec), suivie d'une remontée. L'aéronef a ensuite effectué un demi-tour au-dessus de l'échangeur des autoroutes 20 et 30 et a survolé l'autoroute 20 en direction ouest à très basse altitude² (figure 1).

Vers 18 h 34, l'aéronef a fait un autre demi-tour pour ensuite revenir à très basse altitude au-dessus de l'autoroute 20 en direction est. Alors qu'il se trouvait à proximité de l'échangeur des autoroutes 20 et 30, il a tourné vers le sud en survolant l'autoroute 30, toujours à très basse altitude. Vers 18 h 36, l'aéronef a percuté des lignes de transport d'électricité qui traversaient l'autoroute 30 au kilomètre 7 et s'est écrasé au sol. Les 2 occupants ont subi des blessures mortelles. L'aéronef a été détruit. De

Figure 1. Trajectoire estimée de l'aéronef en cause dans l'événement à l'étude (Source : Google Earth, avec annotations du BST)

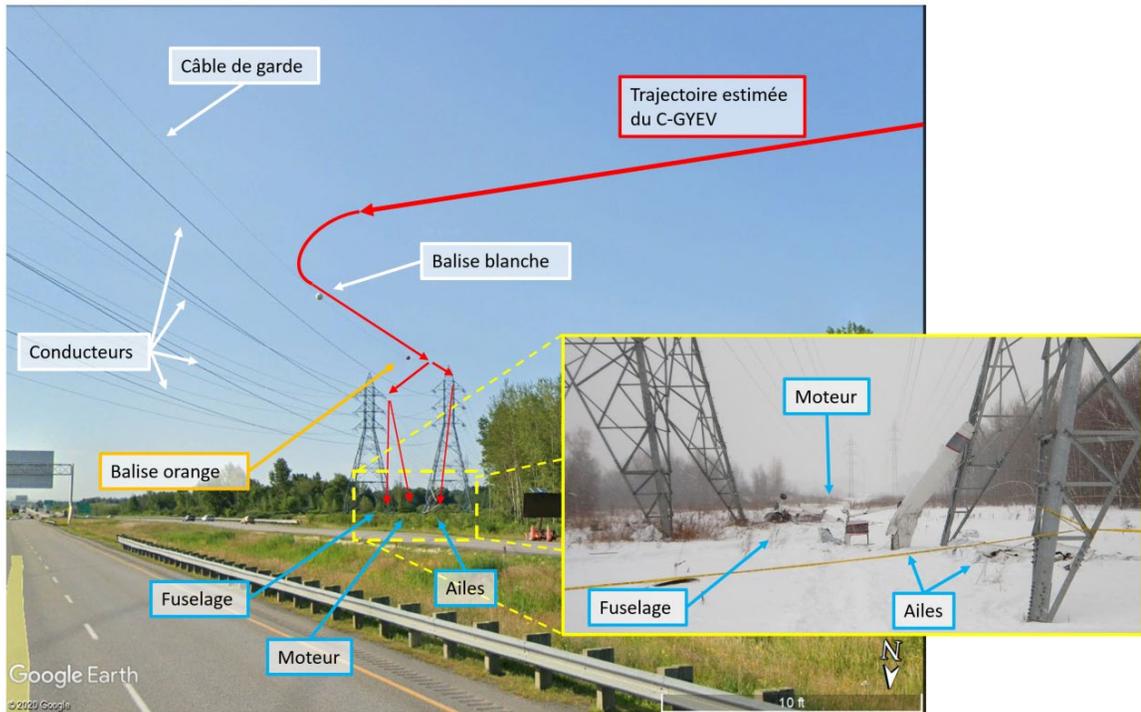
2 lignes de transport d'électricité, que l'aéronef a percutées, sont exploitées par Hydro-Québec. L'impact initial s'est produit sur le câble de garde⁵ de la ligne du côté ouest. Ce câble est tendu au-dessus de l'autoroute à une hauteur ne dépassant pas 30 m (98 pieds).

Les marques d'impact relevées sur le bout de l'aile gauche de l'aéronef ont révélé que l'impact initial s'est produit avec une balise (blanche) installée sur le câble de garde. L'enfoncement de la structure de l'aile observé entre le hauban de voile et la porte de la cabine a permis de conclure qu'à la suite de ce 1^{er} impact, l'aéronef a continué sur sa trajectoire, l'aile gauche glissant latéralement le long du câble de garde et percutant une 2^e balise (orange), située 75 m (246 pieds) plus loin.

Alors que l'aéronef continuait à glisser le long du câble de garde, celui-ci a sectionné le toit, qui s'est séparé du reste de l'aéronef. L'aéronef s'est ensuite rompu en 2 parties :

- une partie comprenant les 2 ailes, qui a continué le long du câble de garde jusqu'à ce qu'elle heurte le pylône situé 75 m (246 pieds) au-delà de la balise orange, puis s'écrase au sol;
- le reste de l'appareil (fuselage sans toit), qui a été catapulté plus de 14 m (46 pieds) plus loin sur le conducteur⁶ de la ligne de transport d'électricité, du côté est, avant de percuter le pylône de cette ligne.

Quand le fuselage sans toit a percuté le pylône, il s'est séparé en 2 autres parties :

- la partie arrière du fuselage et de la cabine, qui a percuté le sol à proximité de la base du pylône;
- le moteur (nez de l'appareil), qui a percuté le sol un peu plus loin avant de rebondir et de s'immobiliser au sol.

La figure 3 illustre la trajectoire estimée de l'aéronef et les balises et câbles percutés. Elle fournit aussi une image du site de l'écrasement et de l'épave.

Figure 3. Trajectoire estimée de l'aéronef à l'étude et photo du site de l'écrasement (Source de l'image principale : Google Earth, avec annotations du BST. Source de l'image insérée : BST)
