RAPPORT D'ENQUÊTE SUR LA SÉCURITÉ DU TRANSPORT AÉRIEN A1900089

PERTE DE MAÎTRISE ET COLLISION AVEC LE RELIEF

Hawk Air (705833 Ontario Ltd.)
de Havilland DHC-2 Mk. I (Beaver), C-FBBG
Hydroaérodrome de Hawk Junction (Ontario)
11 juillet 2019

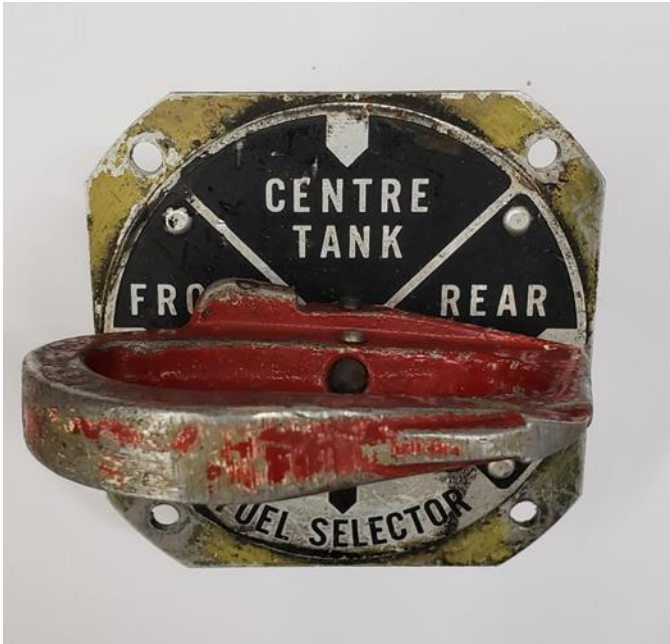
Figure 2. Sélecteur de carburant de l'aéronef en cause, avec le réservoir arrière sélectionné (Source : BST)

Au cours de l'examen de l'épave sur les lieux de l'événement, on a trouvé le sélecteur de carburant et le robinet sélecteur commandé dans une configuration servant à pomper le carburant du réservoir arrière, lequel n'était pas endommagé et ne contenait aucune trace de carburant. Une panne d'alimentation carburant semble être la cause la plus probable de la perte de puissance de l'aéronef en cause.

1. L'aéronef a probablement décollé avec le sélecteur de carburant à la position du réservoir arrière, qui ne contenait pas suffisamment de carburant pour le départ. Par conséquent, le moteur a subi une perte de puissance en raison d'une panne d'alimentation carburant peu après le décollage au cours de la montée initiale.
2. Après une perte de puissance du moteur à basse altitude, un virage à gauche a probablement été tenté soit pour retourner au point de départ, soit pour se diriger vers un endroit plus propice à un atterrissage forcé. L'aéronef a subi un décrochage aérodynamique, a amorcé une vrille, puis s'est écrasé.

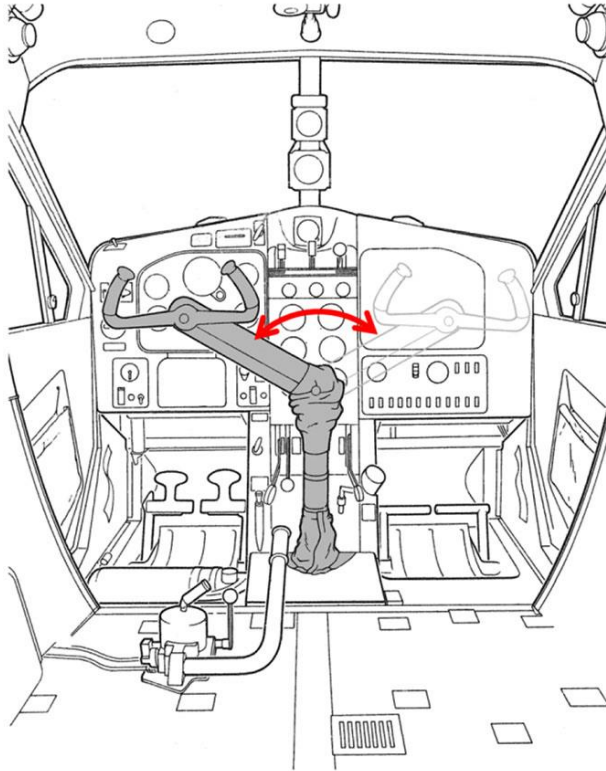
Figure 3. Diagramme des commandes de vol de l'aéronef en cause, avec une flèche rouge montrant le mouvement du manche (Source : Viking Air Limited, *DHC-2 Beaver Flight Manual*, Figure 1-5, avec annotation du BST)
