Rapport d'enquête sur la sécurité du transport aérien A1800150

COLLISION EN VOL

Cessna 150G, C-FGMZ (privé)
et
NLG Air Inc.
Piper PA-42 Cheyenne III, C-FCSL
Aéroport d'Ottawa/Carp (Ontario), 1,3 nm S
4 novembre 2018

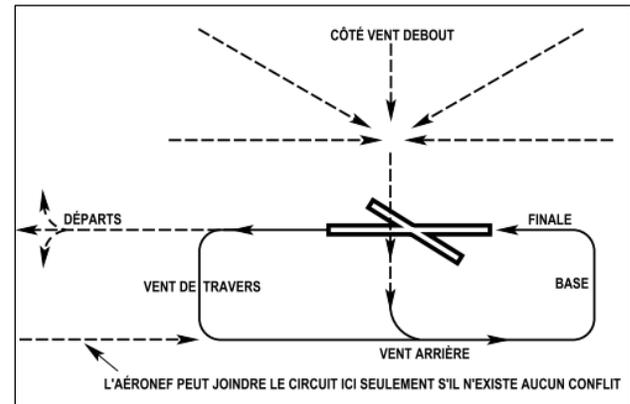
Un pilote « qui utilise un aéronef à un aéroport ou dans son voisinage doit surveiller la circulation d'aéroport afin d'éviter les collisions⁷ »; les pilotes « sont censés effectuer leur approche et atterrir sur la piste en service⁸ ». De plus, aux aéroports situés à l'extérieur d'une zone de fréquence obligatoire (MF)⁹, « l'approche du circuit d'aéroport devrait se faire du côté vent debout¹⁰ » (figure 3).

Figure 3. Circuit d'aéroport standard vers la gauche à un aéroport non contrôlé (Source : Transports Canada, TP 14371, Manuel d'information aéronautique de Transports Canada [AIM de TC], RAC – Règles de l'air et services de la circulation aérienne [11 octobre 2018], figure 4.6.)
