RAPPORT D'ENQUÊTE SUR LA SÉCURITÉ DU TRANSPORT AÉRIEN A17O0264

COLLISION AVEC LE RELIEF

Hydro One Networks Inc.
Airbus Helicopters AS 350 B2 (hélicoptère), C-GOHS
Tweed (Ontario), 8 NM NNE
14 décembre 2017

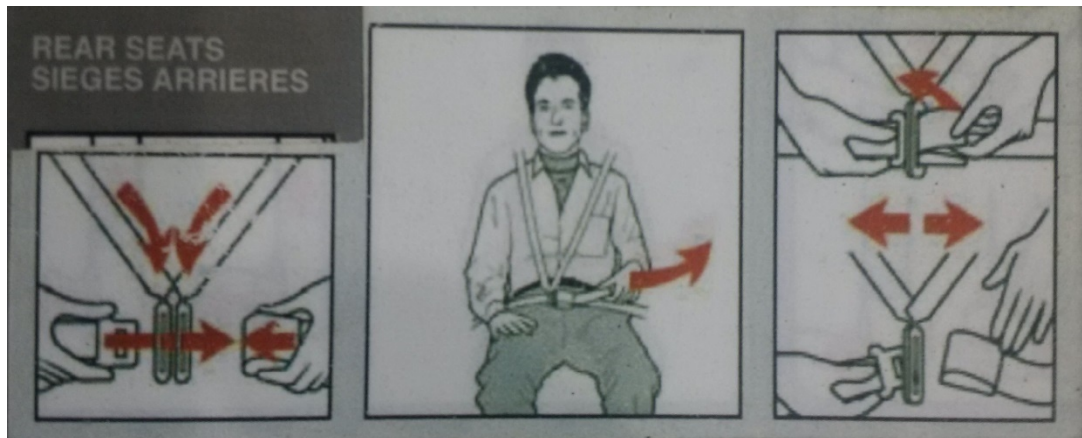
Figure 6. Carte d'exposé de sécurité de Hydro One qui illustre comment utiliser la ceinture de sécurité sur les sièges arrière de l'hélicoptère (Source : Hydro One Networks Inc.)

Après l'accident, l'ensemble du système de ceintures de sécurité de la banquette arrière (figure 10) a été examiné au Laboratoire d'ingénierie du BST à Ottawa (Ontario). On a noté les faits suivants :

- La ceinture sous-abdominale du siège A avait été retirée par Hydro One pour des motifs opérationnels.
- Les sangles, boucles et loquets des 3 autres ceintures sous-abdominales (sièges B, C et D) étaient en bon état.
- Les ceintures sous-abdominales des sièges B et C étaient détachées et étirées à leur pleine longueur.
- La ceinture sous-abdominale du siège D était bouclée et étirée à environ 80 % de sa pleine longueur.
- Aucun signe ne laissait croire que les boucles des ceintures sous-abdominales des sièges B et C avaient été ouvertes de force.
- La ceinture-baudrier de chaque siège était enroulée et fixée avec du ruban isolant noir en position rétractée. Elles étaient donc inaccessibles.
