Rapport d'enquête sur la sécurité du transport aérien A19C0053

COLLISION AVEC LE RELIEF

Piper PA-12S Super Cruiser, C-FYDN (privé)
Lac Domain (Ontario)
28 mai 2019

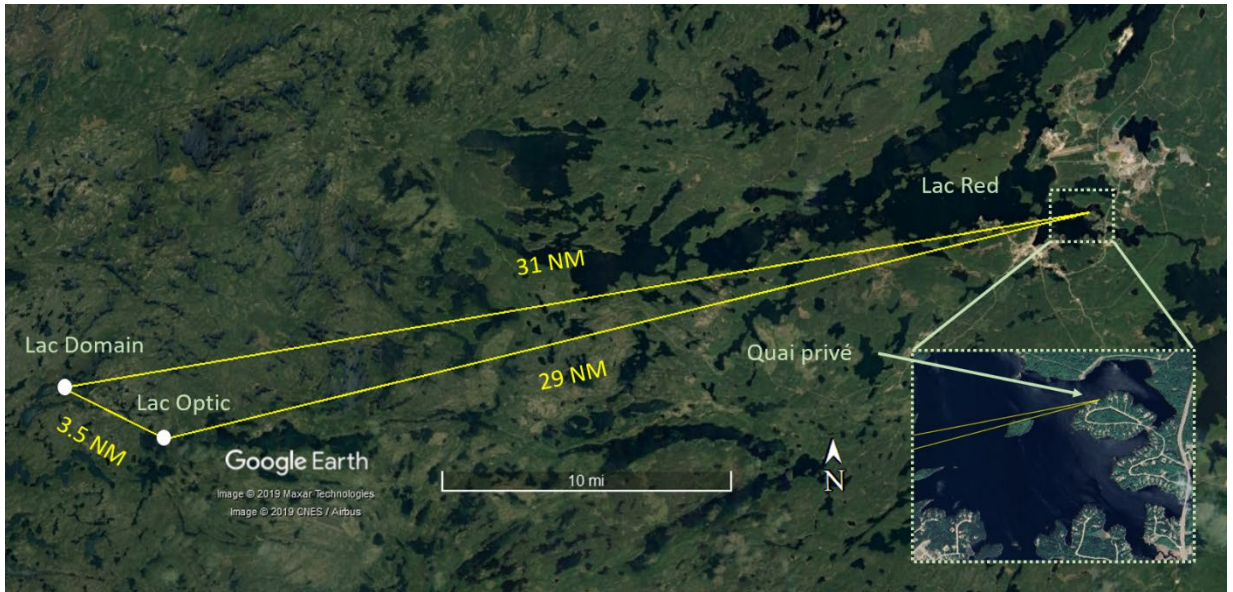
Figure 1. Aperçu des vols prévus (Source : Google Earth, avec annotations du BST)

Juste avant son départ du lac Red, le pilote a envoyé un itinéraire de vol par messagerie texte à une personne responsable³. La trajectoire de vol prévue était du lac Red au lac Domain, puis au lac Optic, ensuite retour au lac Domain, retour au lac Optic et enfin retour au lac Red avant 21 h 30 (figure 1).
